Fußverkehrscheck und Workshop Modellquartier Innenstadt

Ergebnisdokumentation

Stadt Bielefeld
**Fußverkehrscheck
und Workshop**

**Modellquartier
Innenstadt**

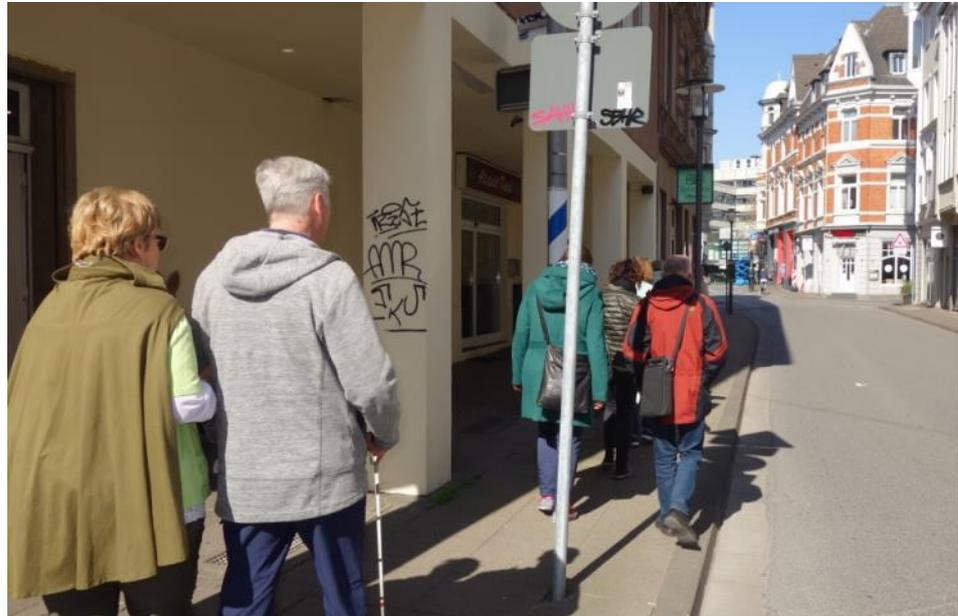
- **Abbildung 3:** Gehwegsituation in der Goldstraße

- Die Teilnehmenden bemängeln hier, dass die Gehwege nicht breit genug seien und man beim Laufen, insbesondere bei Begegnungsfällen mit Fußgänger*innen aus der Gegenrichtung, auf die Fahrbahn ausweichen müsse.

- Ein weiterer Kritikpunkt ist die hohe Geschwindigkeit der Radfahrer*innen in diesem Bereich der Innenstadt, wodurch Gefahren für Fußgänger*innen beim erforderlichen Ausweichen auf die Fahrbahn entstehen können.

- Die Kreuzung Goldstraße / Ritterstraße ist nicht barrierefrei gestaltet, da der Bordstein nur auf einer Straßenseite abgesenkt ist. Mobilitätseingeschränkte Menschen mit Rollstuhl oder Kinderwagen können beim Queren Schwierigkeiten haben. Hierbei wird von den Teilnehmenden angemerkt, wie wichtig und notwendig barrierefreie Kreuzungen seien. Für die Stadt wäre es jedoch ein zu großer finanzieller Aufwand, wenn alle Kreuzungen barrierefrei gestaltet werden müssten.

- Sehbehinderte Menschen werden vor allem durch die zu tiefhängenden Reklameschilder beeinträchtigt und stoßen sich – soweit sie nicht von Begleiter*innen gewarnt werden, den Kopf. Daher würde diese Strecke gemieden und eine Alternative gewählt werden.

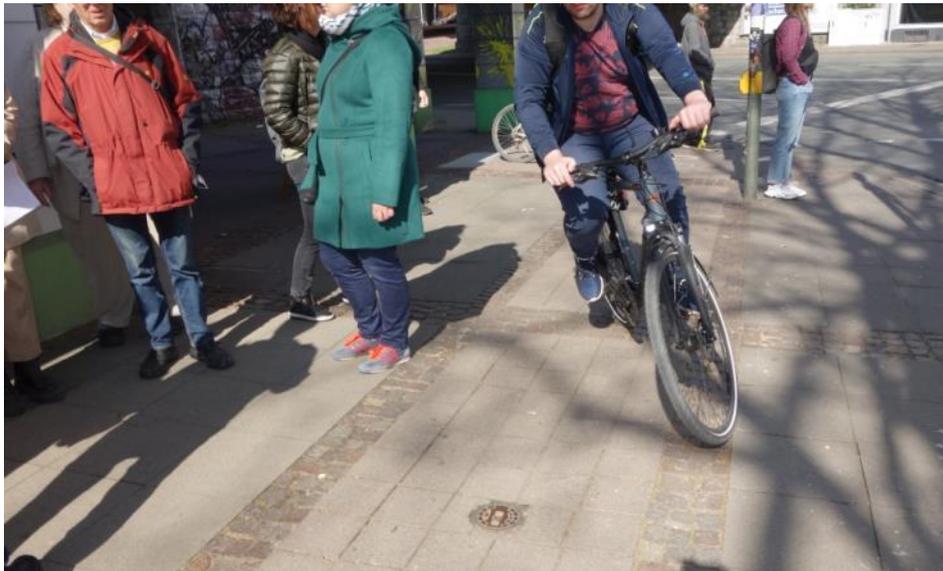
- **Abbildung 4:** Konflikt mit dem Radverkehr an der Kreuzung Arndtstraße / Elsa-Brändström-Straße

- Bei dem Halt an der Kreuzung Arndtstraße / Elsa-Brändström-Straße werden vor allem der Konflikt mit dem Radverkehr sowie die viel zu kleine Aufstellfläche von den Teilnehmenden bemängelt (siehe Abbildung 4). Auch die fehlende Markierung und Führung des Radwegs ist hier ein erhebliches Problem, da dieser beispielsweise durch den Haltestellenbereich führt.
- Dadurch, dass dieser Bereich eine wichtige Fußwegeverbindung in die Innenstadt und eine Hauptroute des Radverkehrs darstellt und viele Knei-

pen verknüpft, ist hier ein sehr hohes Fuß- und Radverkehrsaufkommen zu verzeichnen.

- Der Platz für das Aufeinandertreffen von Gastronomie, Rad- und Fußverkehr ist an dieser Stelle nicht ausreichend. Eine Teilnehmerin sagt an dieser Stelle: „Das ärgert mich auch, dass Autos so viel Raum bekommen und wir so derart drängeln müssen“.
- Im Zuge dessen wird der Aspekt der Verlängerung der Fußgängerzone zur Diskussion gestellt. Frau Choryan merkt an, dass die Elsa-Brändström-Straße in 2024 umgestaltet und eine Fahrbahn dem Rad- und Busverkehr gewidmet wird. Zudem soll der Zugang in die Arndtstraße an dieser Stelle zukünftig - im Zuge der geplanten verkehrsberuhigten Gestaltung - für den Autoverkehr gesperrt werden. Die Teilnehmenden sehen diesen Vorschlag durchaus positiv; merken jedoch an, dass dies von den Bürger*innen wahrscheinlich nicht gut angenommen werden würde.

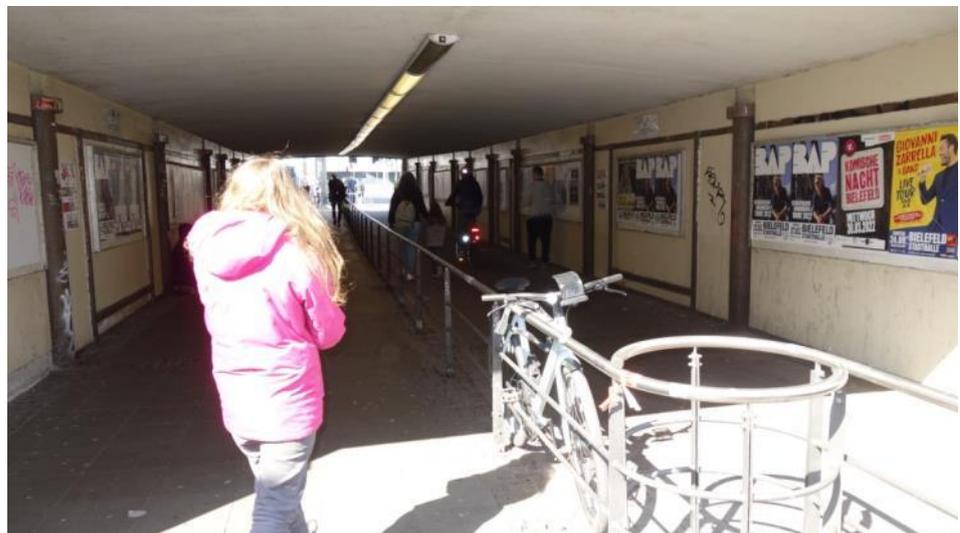
- **Abbildung 5:** Verwechslung der Fuß- und Radwege in der Unterführung Jöllennecker Straße

- Eine Teilnehmerin meint, dass die strikte Trennung von Rad- und Fußverkehr eigentlich gut sei, in diesem Falle jedoch durch das starre Gitter zu wenige Ausweichmöglichkeiten gegeben seien. Viele Menschen würden den Rad- und Fußweg verwechseln. Wie auf der Abbildung 5 zu erkennen, befinden sich Fußgänger*innen auf dem Radweg. Hierzu wird der Vorschlag gemacht, die beiden Wege durch eine Lichtführung zu trennen, so dass ein Wechseln noch möglich ist. Darüber hinaus können Piktogramme auf dem Boden die beiden Verkehrsflächen besser kennzeichnen.

7**	Unterführung Gleise Jöllenbecker Str.	Trennung von Geh- und Radwegen durch Piktogramme auf der Verkehrsfläche Lichtleitsystem, um Gitter zu vermeiden
8	Niederwall/Neustädter Str.	bessere Beleuchtung → Sichtbarkeit von Radfahrenden Fußgängerüberweg
9	Elsa-Brändström-Str./Karl-Eilers-Str.	Ampelsignale lauter Erweiterung der Aufstellflächen
10	Feilenstr./Jöllenbecker Str.	breiteren Gehweg
11	Klosterplatz/Hagenbruchstr.	versenkbare Poller
12	Klosterplatz	Oberflächensanierung
13	Adenauerplatz	Lücken der Schienenrillen sanieren (auffüllen)

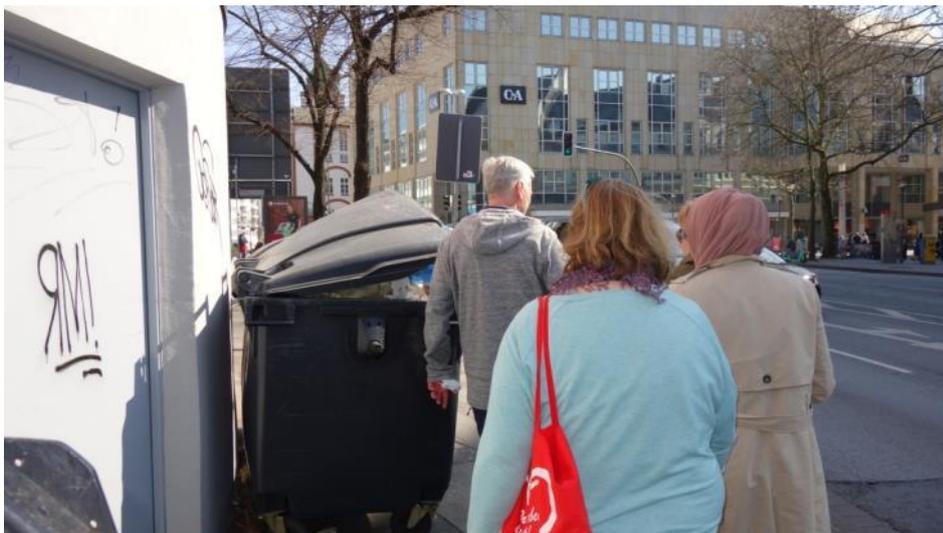
- **Abbildung 6:** Barrieren und zu schmale Gehwege im Bereich der Jöllenbecker Straße in Richtung Bahnhof

- Der Gehweg an der Unterführung Jöllenbecker Straße auf der nördlichen Straßenseite ist viel zu schmal und dreckig. Dieser wird durch den Radweg und Mülltonnen weiter eingeengt und stellt eine Barriere für Fußgänger*innen dar (siehe Abbildung 6). An dieser Stelle ist ein Ausweichen auf dem Radweg erforderlich.

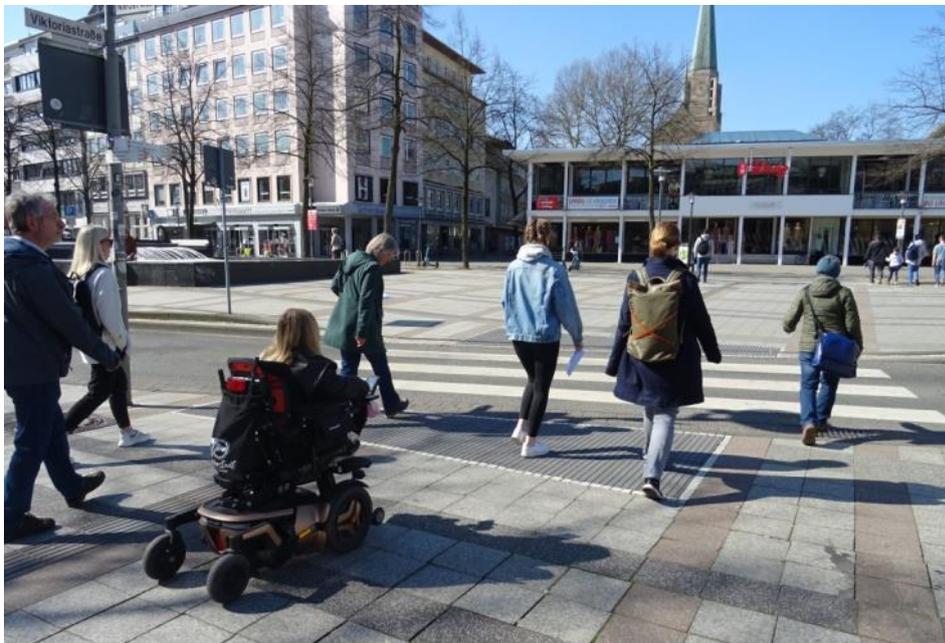
- **Abbildung 7:** Fußgängerüberweg Niederwall am Rathausplatz

- Generell werden die beiden Fußgängerüberwege über den Niederwall als gut bewertet. Die meisten Autofahrenden halten nach Aussage der Teilnehmenden an. Vor allem seit der Jahnplatz gesperrt ist, hat sich die Situation entschärft.
- Konflikte gibt es nur zum Teil mit Radfahrenden, die schnell die Straße queren, obwohl sie offiziell den Fußgängerüberweg nicht überfahren dürfen. Als mögliche Lösung hierfür führt Frau Janßen den Göttinger "Doppel-Zebra" an, bei dem eine separate Furt für den Radverkehr mittig in einen Fußgängerüberweg integriert wird¹.

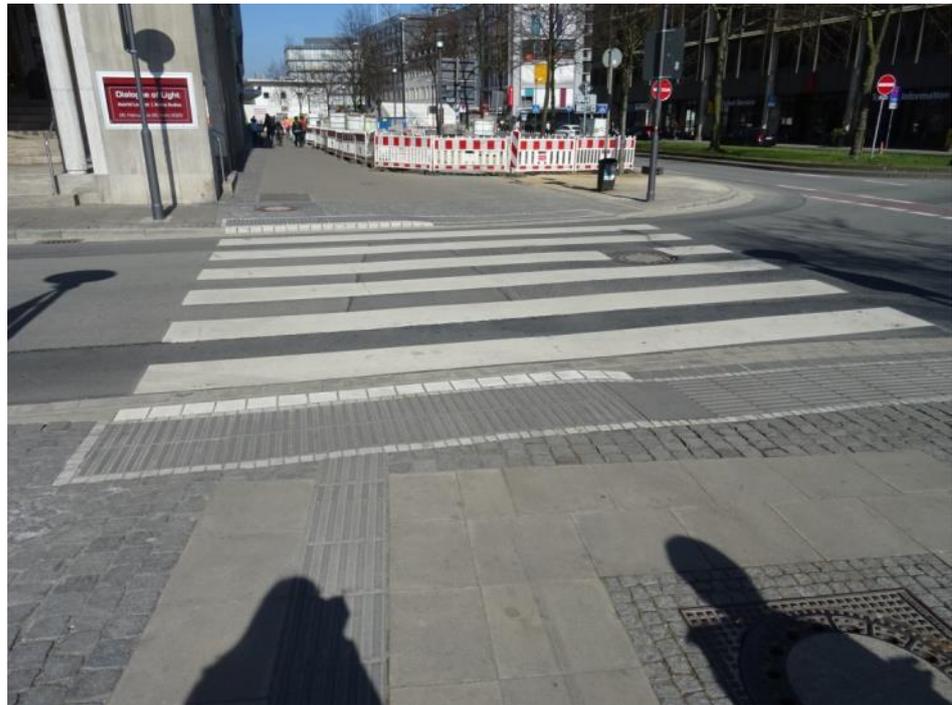
- Ein weiteres Thema ist die Barrierefreiheit. Zwar gibt es eine Bordsteinabsenkung und taktile Elemente, aber für einen Rollstuhl wäre eine Nullabsenkung komfortabler. Eine geteilte Lösung wie der Fußgängerüberweg über den Altstädter Kirchplatz wäre eine bessere Lösung.
- **Abbildung 8:** Fußgängerüberweg über den Niederwall mit Nullabsenkung und Kante mit taktilen Leitelementen

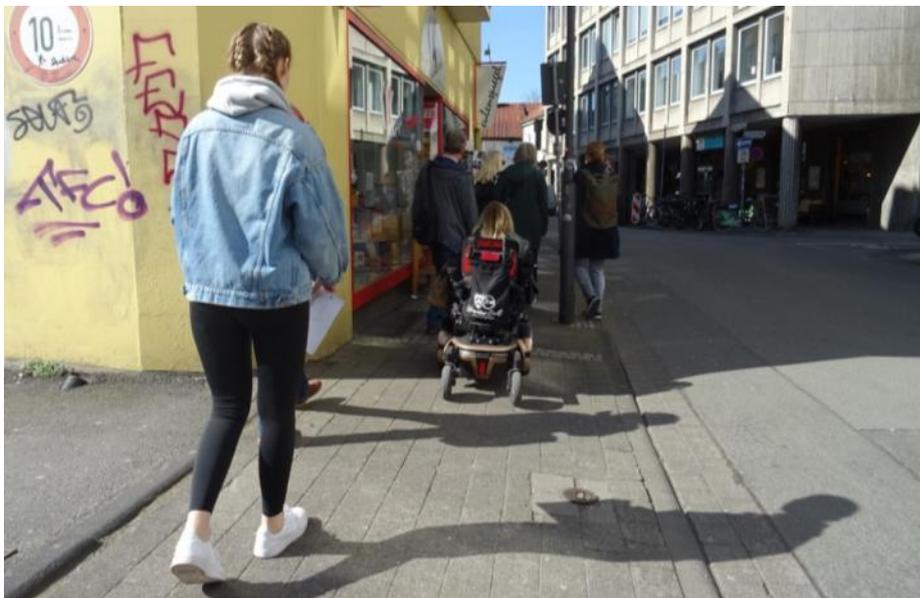
- Hier gibt es einige Engstellen, die für mobilitätseingeschränkte Personen zum Problem werden können. Der Bürgersteig ist schmal und mit Einbauten versehen. Radfahrende schließen teilweise ihre Fahrräder an Pfosten ab, sodass noch weniger Platz bleibt. Ein Ausweichen auf die Straße ist für Rollstuhlfahrende aufgrund des hohen Bordsteins nicht möglich.
- Eine Person schlägt als Lösung eine Mischverkehrsfläche vor.
- Weiterhin stellen graue Pfosten im Gehwegbereich für sehbehinderte Menschen ein Hindernis dar, weil sie aufgrund des fehlenden Kontrastes nicht wahrnehmbar sind. Aufmerksamkeitsringe sind notwendig.
- **Abbildung 9:** Schmäler Gehweg Hagenbruchstraße

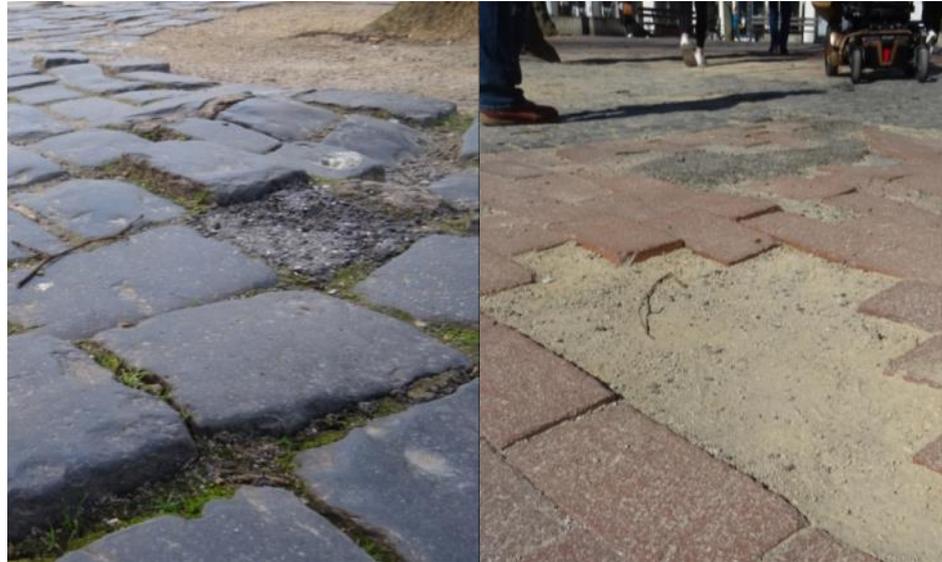
● **Abbildung 10:** Pflaster Klosterplatz

- Die Schranke zwischen Hagenbruchstraße und Klosterplatz wird als Barriere wahrgenommen, da sich hier Fußgänger*innen und Radfahrende gegenseitig behindern, wenn viel los ist. Die Eisdielen verschärft das Problem mit langen Warteschlangen. Eine mögliche Lösung wären absenkbare Poller.
- Die Oberfläche des Platzes besteht teilweise aus Kopfsteinpflaster, das sehr uneben ist. Für Rollstuhlfahrende ist das ein großes Problem, aber auch für andere Fußgänger*innen kann die Oberfläche schnell zur Stolperfalle werden.

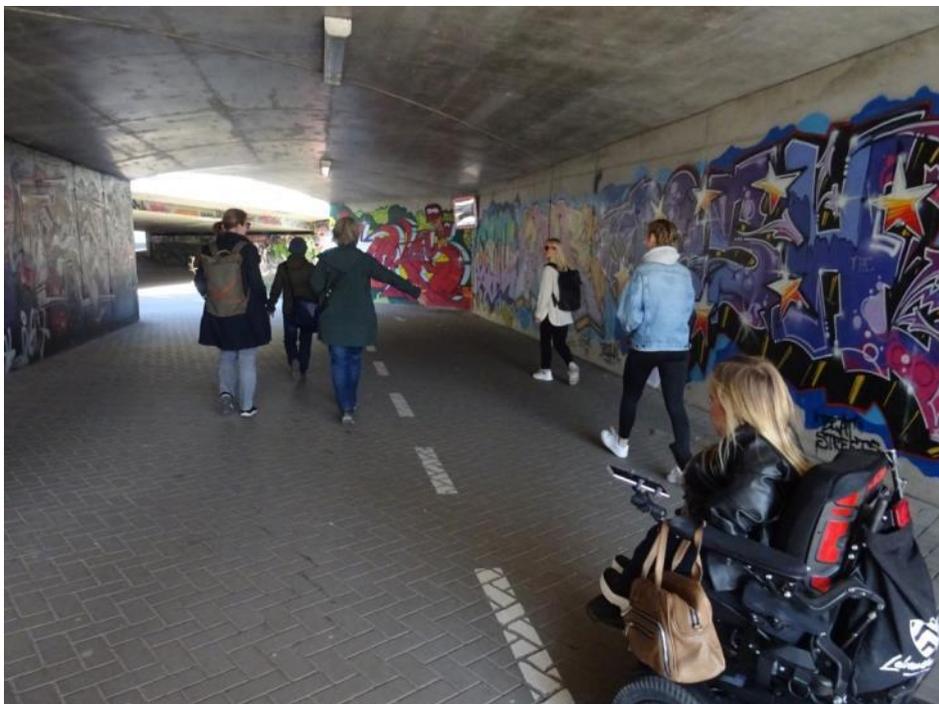
- **Abbildung 11:** Unterführung Gleise und Ostwestfalendamm

- Beim zweiten Teil der Unterführung unter den Gleisen und dem Ostwestfalendamm durch wird vor allem die uneindeutige Verkehrsführung diskutiert. Es kommt zu Konflikten mit Radfahrenden, weil man nicht weiß, wo man laufen soll.

- Autos, die selten diesen Weg benutzen (es gibt nur einen (Anwohner-) Parkplatz unter dem Ostwestfalendamm), bekommen eine breite Fahrspur zugewiesen, die durch eine Schranke für die Allgemeinheit abgesperrt ist, die verhindert, dass Radfahrende auf der Fahrspur fahren können. Für Radfahrende und Fußgänger*innen, die die Unterführung viel nutzen (u.a. Schülerverkehr), bleibt kaum Platz.

- Gerade am westlichen Ende der Unterführung sind die Sichtbeziehungen durch eine enge Kurve schlecht, Konflikte sind vorprogrammiert. Die Anbindung an die Stapenhorststraße ist sehr eng für die gemeinsame Nutzung von Fuß- und Radverkehr, verschärft wird die Situation durch das Gefälle. Eine deutlich sichtbare Trennung zwischen Rad und Fuß ist wichtig.

Nr.	Ort	Aspekt
1*	Ostwestfalendamm (Höhe Klosterstr.)	klare Fahrbahntrennung zwischen Fußgänger*innen und Radfahrenden deutliche Kennzeichnung Autoverkehr, der auf den Parkplatz führt, dem Rad und Fuß unterordnen mehr Beleuchtung Parkbank entfernen (hier halten sich nahezu ausschließlich Alkoholiker auf)
2	Kreuzstr.	Querung → Verbindung Altstadt → Sparrenburg → Marketing für Auswärtige Fußwegeplan <u>Freizeitwege</u>
3*	Waldhof	Fußgängerüberweg
4	Stapenhorststr./Große Kurfürstenstr.	Fußgängerampel Eisdielen und Juwelier: weiter nach hinten verlagern für mehr Platz (die momentane Baustellenampel steht viel besser)
5	Adenauerplatz	Stellplatz für dösige Tretroller und Fahrräder markieren → Behinderung verhindern
6	Renteistr./Altstädter Kirchstr.	Klärung, wo darf man fahren → deutlicher (gilt auch an Ausfahrt Richtung Teutoburger Str. (vor dem Ordnungsamt) und Richtung Heeper Str. (hinter dem Ordnungsamt); und gilt auch Rathaus Richtung Fußgängerquerung Hagenbruchstr.)

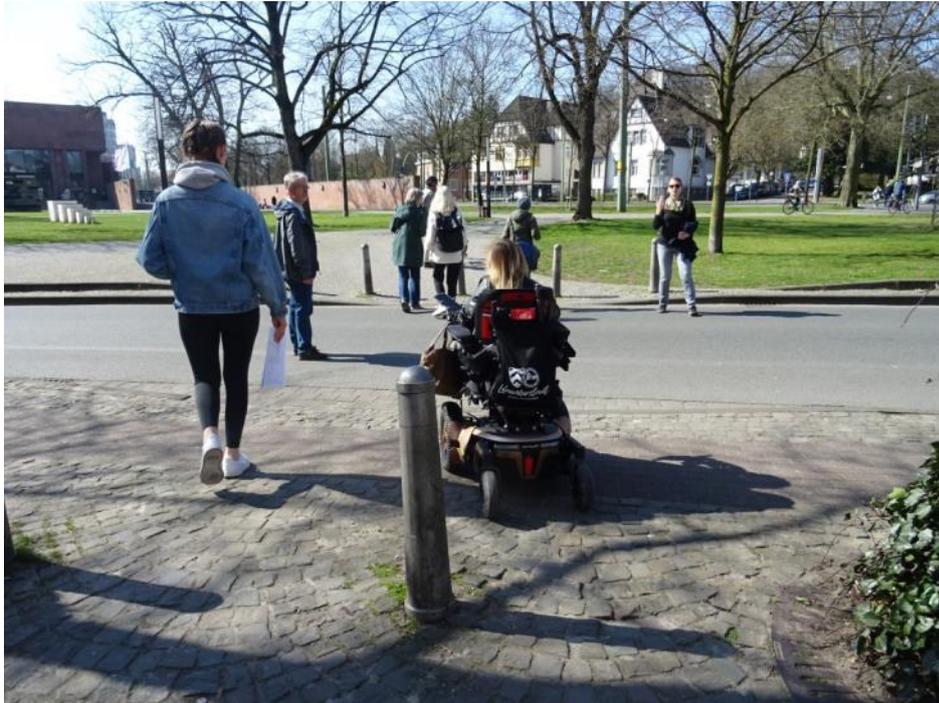
- **Abbildung 12:** Fehlender Fußgängerüberweg über die Straße Waldhof

- Die Teilnehmenden wünschen sich einen Fußgängerüberweg Höhe L'Osteria Bielefeld, um auf die Wegeverbindungen Richtung Artur-Ladebeck-Straße / Nebelswall zu gelangen. Von der Obernstraße kommend Richtung Skulpturenpark könnte man den Überweg bzw. die Bordsteinabsenkung etwas verlegen. Dadurch würde man die Engstellen durch die Außengastronomie umgehen.
- Die E-Scooter, die oft auch in diesem Bereich rumstehen, werden ebenfalls als Hindernis gesehen.
- Auch am Waldhof war der Verkehrsversuch ein großes Streitthema. Viele Bürger*innen bewerteten die Verkehrsberuhigung als positiv. Laut der Teilnehmenden kamen die Gegenstimmen von Parkhausbesitzern, Anwohnern und Eltern, die ihre Kinder dort zur Schule fahren. Bei gesperrtem Waldhof musste über den hochbelasteten Adenauerplatz und die Kreuzstraße ausgewichen werden.
- Barrierefreiheit ist durch das unebene Kopfsteinpflaster nicht gegeben.

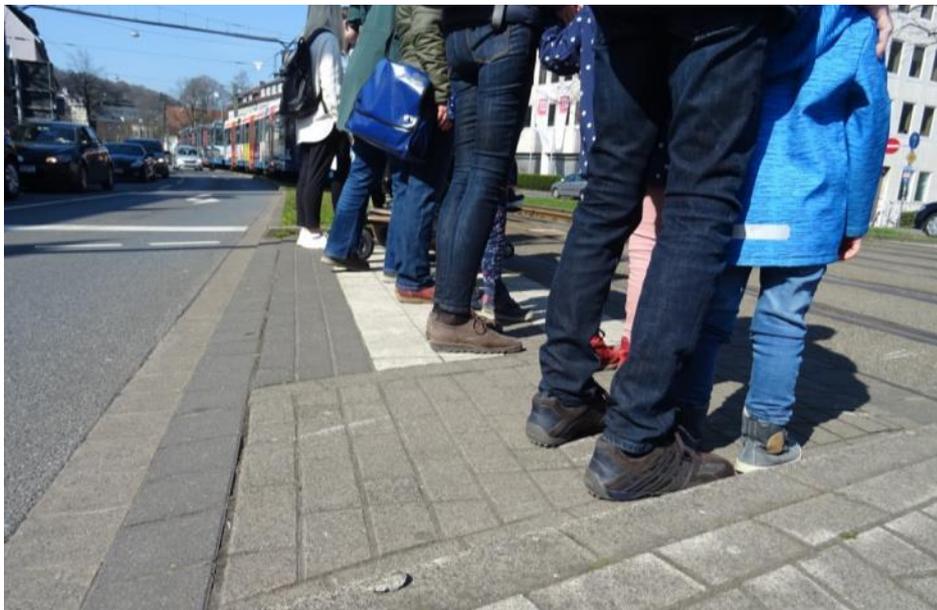
- Oben an der Straße Am Sparrenberg ist es unklar, wo es weitergeht. Zudem gibt es nur einen schmalen Gehweg mit Kopfsteinpflaster. Ein abgesenkter Bordstein fehlt.
- Die Burgstraße wäre auch eine mögliche Route zur Sparrenburg. Hier ist der Gehweg ebenfalls zu schmal. Weichere Grenzen zwischen Bürgersteig und Fahrbahn (ohne Bordsteine) könnten hier eine Lösung sein.
- Außerdem stellt auch in der Achse der Burgstraße der Zaun in der Kreuzstraße eine Barriere zur Altstadt dar.
- Die LSA (Ampel) am Niederwall ist wie die andere LSA nicht günstig für Fußgänger*innen geschaltet und hat zu kleine Aufstellflächen.
- **Abbildung 13:** Fußgängerfurt Kreuzstraße/Niederwall mit zu gering dimensionierten Aufstellflächen

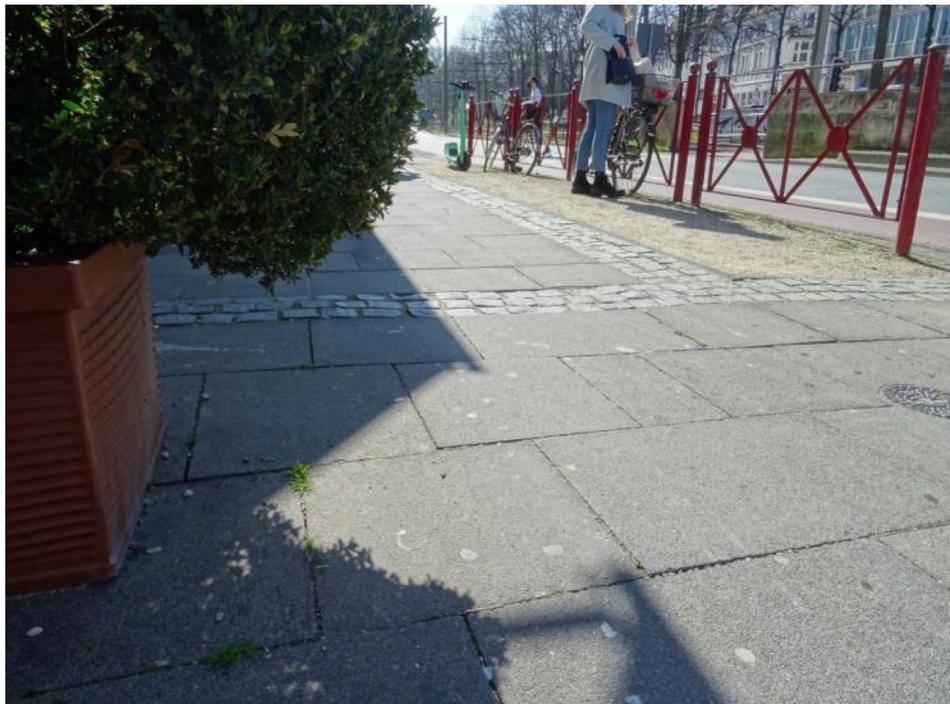
- **Abbildung 14:** Gehweg mit Blumenkübel und ungepflasterter Fläche

- Die Ravensberger Straße könnte aufgrund des Wassers und der ansprechenden Bebauung ein Highlight werden. Weiter östlich wird sie als schöner empfunden als direkt am Niederwall. Positiv wird bewertet, dass es keine starke bauliche Trennung zwischen Fahrbahn und Gehweg gibt.
- Durch Blumenkübel und Auslagen ist der Gehweg u.a. im Bereich südlich der Nikolaus-Dürkopp-Straße zum Teil beengt. Auch durch einen nicht gepflasterten Bereich zur Fahrbahn hin ist der Gehweg dort schmaler als im weiteren Verlauf. Zurzeit ist dieser nicht wirklich nutzbar. Nur Radfahrende schließen ihr Fahrrad dort an. Der Vorschlag, den Bereich mit der wassergebundenen Wegedecke zu pflastern und so für Fußgänger*innen nutzbar zu machen, kommt auf.

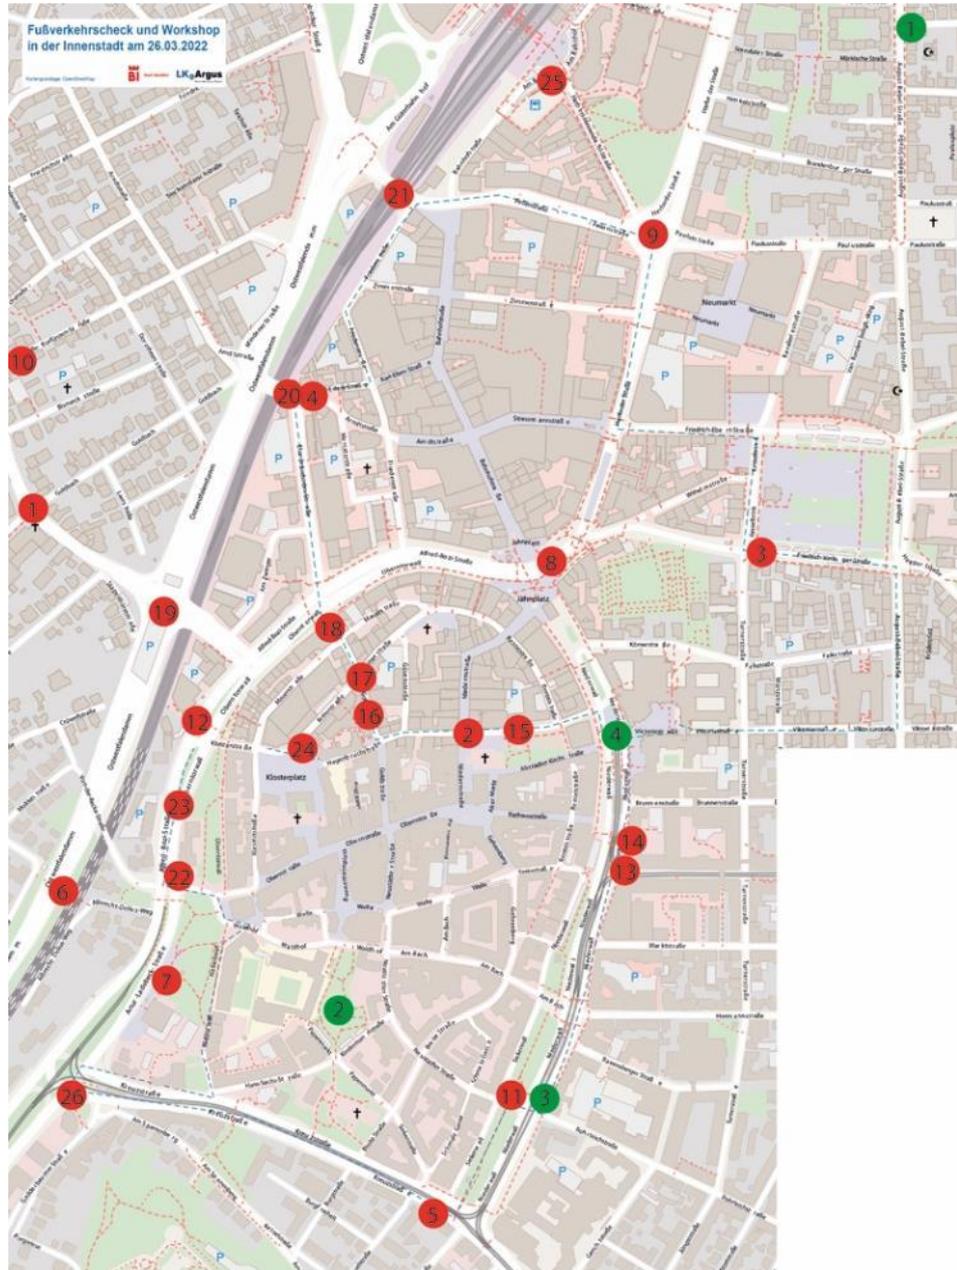
● **Abbildung 16:** Stadtkarte mit positiven Beispielen und Konfliktpunkten

Auf dem Stadtplan in Abbildung 16 sind die positiven Beispiele und die Konfliktpunkte gruppenunabhängig durchnummeriert verortet.

Nr.	Ort	Aspekt
1	Stapenhorststr./Goldbach	Fußgängerampel: Schaltung für Fußgänger*innen und Radfahrende sehr unfreundlich
2	Hagenbruchstr. (auch Renteistr.)	Leitung Autoverkehr durch Fußgängerzonen
3	Kesselbrink (komplett)	sehr lange Rotphasen für Fußgänger*innen, auch wenn kein Auto kommt
4	Karl-Eilers-Straße	Engstelle Fußgänger*innen/Radfahrende/Außengastronomie → man muss auf die Straße ausweichen
5	Kreuzstraße	Radfahrer absteigen: warum nicht da schon auf die Straße statt kompliziert später?
6	Unterführung Albrecht-Delius-Weg	unangenehme, nicht wirklich barrierefreie Unterführung, aber touristisch wichtig (Johannisberg, Bauernhausmuseum)
7	Skulpturenpark	Aufweg (Rampenanlage) zur Kunsthalle Konfliktpotential
8	Jahnplatz	Jahnplatzforum sehr unattraktiv, v.a. im Übergang zur Stadtbahn
9	Kreisverkehr Herforder Str./Paulusstr./Feilenstr.	nervig zu überqueren
10	Stapenhorststr./Große Kurfürstenstr.	Fußgängerampel Eisdiele und Juwelier: bei roter Ampel zu wenig Platz zum Warten und gleichzeitigen Queren

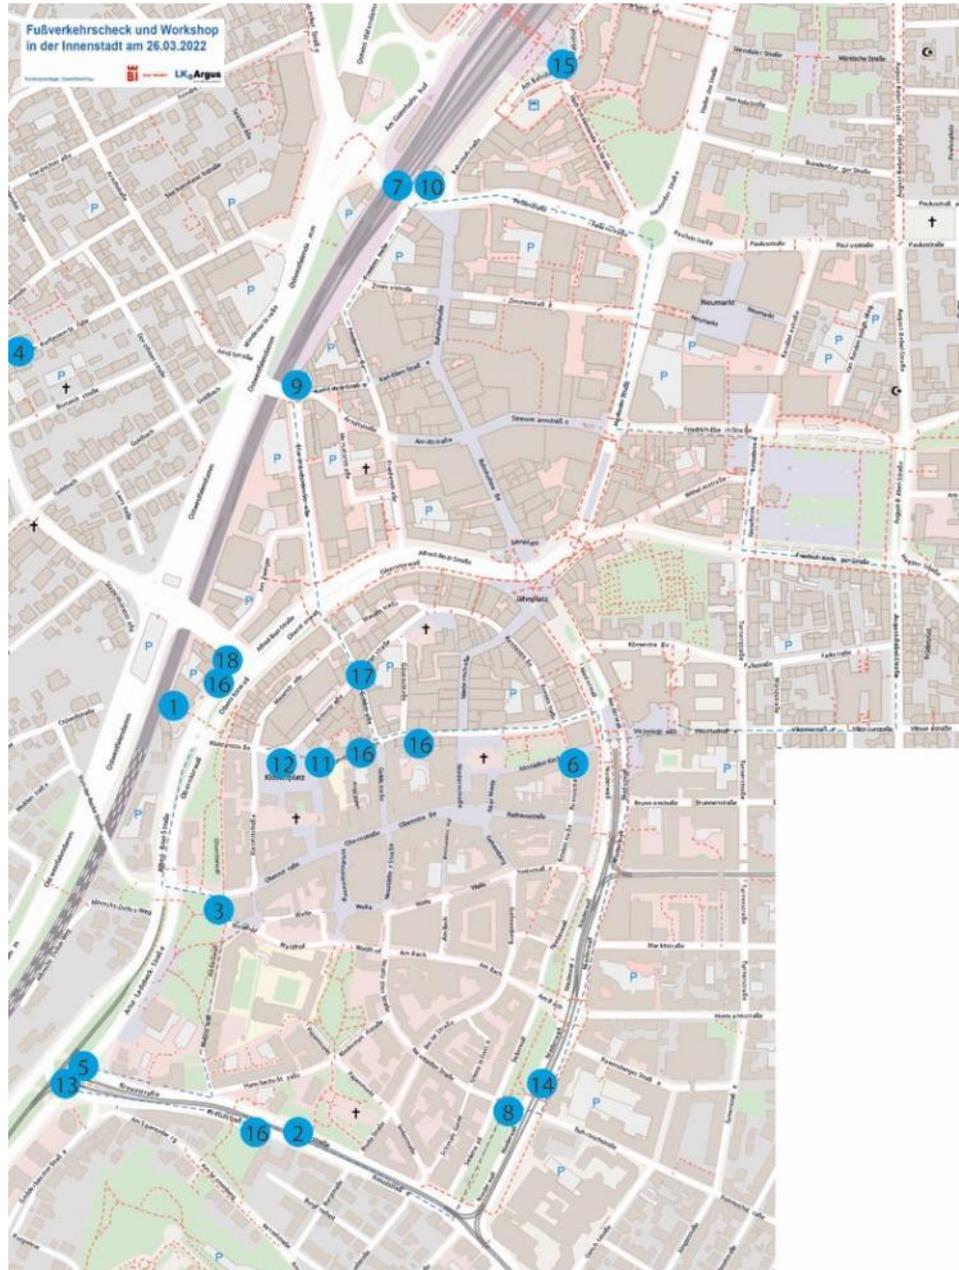
● **Abbildung 17:** Stadtkarte mit Maßnahmenverortung

Die Maßnahmenideen der drei Kleingruppen sind im Nachfolgenden zusammenfassend auf Karte und Tabelle dargestellt.

Nr.	Ort	Aspekt
14	Niederwall (Höhe Rohrteichstr.)	klarere Radwegführung wegen Konflikten mit Fußgänger*innen
15	Bahnhofsvorplatz	Expertenrunde, damit alle Aspekte berücksichtigt werden
16**	Hagenbruchstr. Alfred-Bozi-Str. Kreuzstr.	Gehwegfläche freihalten von Hindernissen wie Plakaten, Mülleimern etc. oder Ausweichmöglichkeiten schaffen (z. B. Absenkungen) Pfosten mit Rot-Weiß-Warntafeln (Hagenbruchstr.)
17	Goldstr./Ritterstr.	Absenkung der gegenüberliegenden Bordsteinkanten
18*	Unterführung Ostwestfalendamm/Stapenhorststr.	optische und taktile Trennung von Geh- und Radwegen
