## **Erkletterung von Flachbordsteinen durch Erdkröten und Grasfrösche als Lösungsmöglichkeit für die Gully-Bordstein-Problematik**

Beobachtung eines Testbereichs an der Brinkstraße in Bielefeld-Senne

Jannis Drouyn

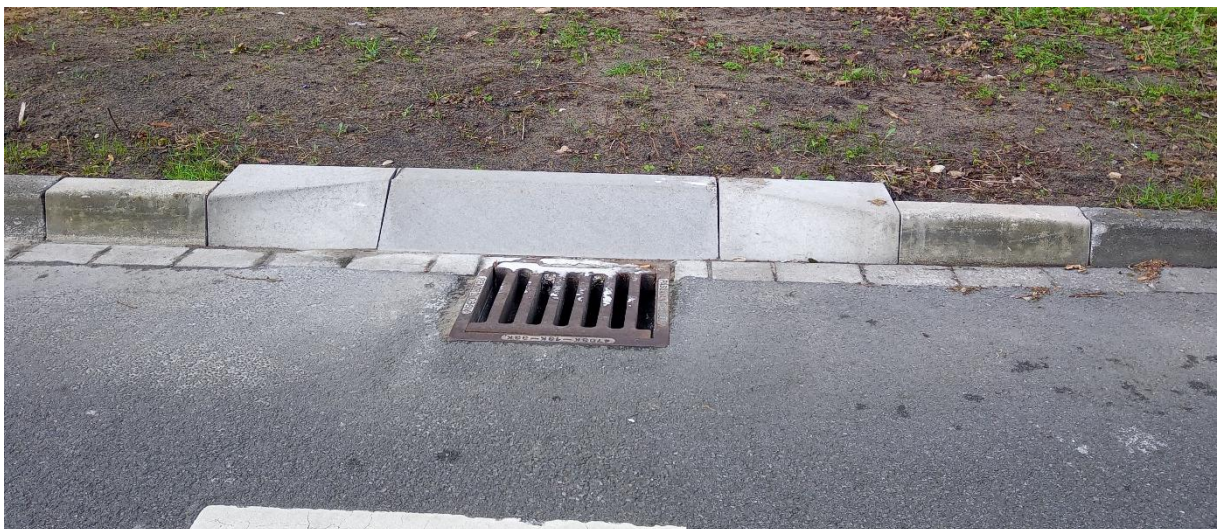
Der F15 Flachbordstein hat eine Länge von wahlweise 1,0 m oder 0,5 m, ist insgesamt 28 cm oder 30 cm hoch (nach Einbau eine Höhe von 15 cm ab Fahrbahn identisch wie Hochbordstein) und hat 30 cm in der Tiefe. Der flache Anlauf der Rampe beginnt bei diesem Steintyp direkt ab Niveau der Asphaltdecke und hat einen Winkel von ca. 37°.

Flachbordstein F15 an der Brinkstraße

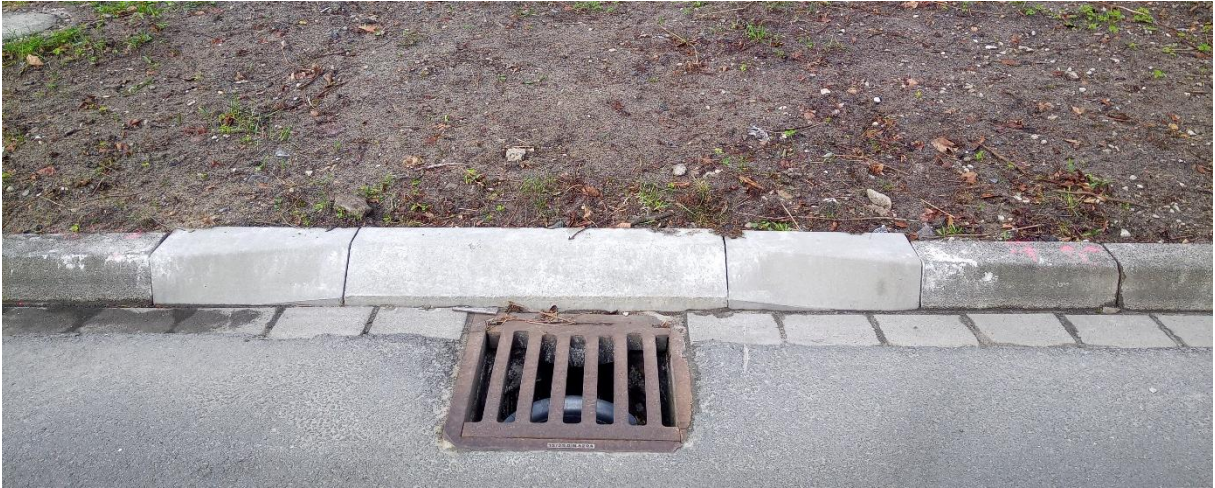
Der zweite getestete Flachbordstein vom Typ F10 ist ebenfalls in 1,0 m oder 0,5 m Länge erhältlich, ist insgesamt 25 cm hoch (bei Einbau mit höherem Betonunterbau ist die Höhe identisch wie die der Hochbordsteine) und hat eine Tiefe von nur 20 cm im Gegensatz zum F15 mit 30 cm. Der Winkel des flachen Anlaufs ist hier im Gegensatz zum F15 zudem steiler und beträgt  $45^\circ$ . Abweichend zum F15 beginnt der Anlauf nicht direkt ab Straßenoberkante, sondern es entsteht eine kleine senkrechte Kante, bevor der schräge Anlauf beginnt.

Flachbordstein F10 an der Brinkstraße

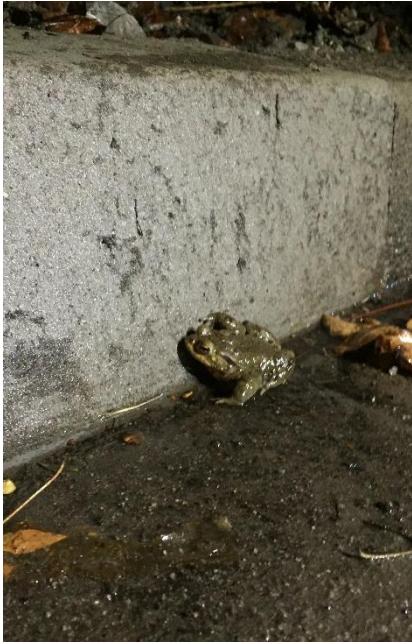
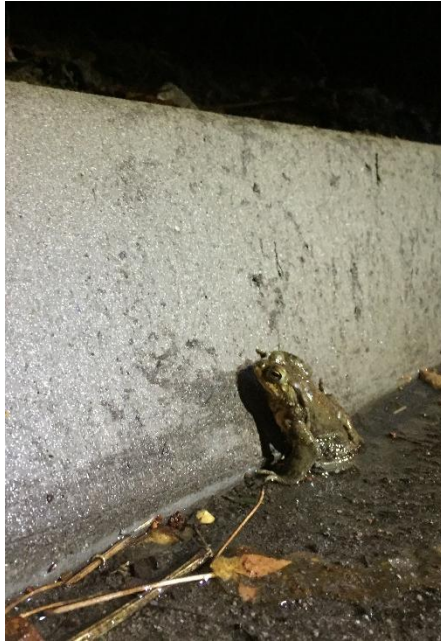
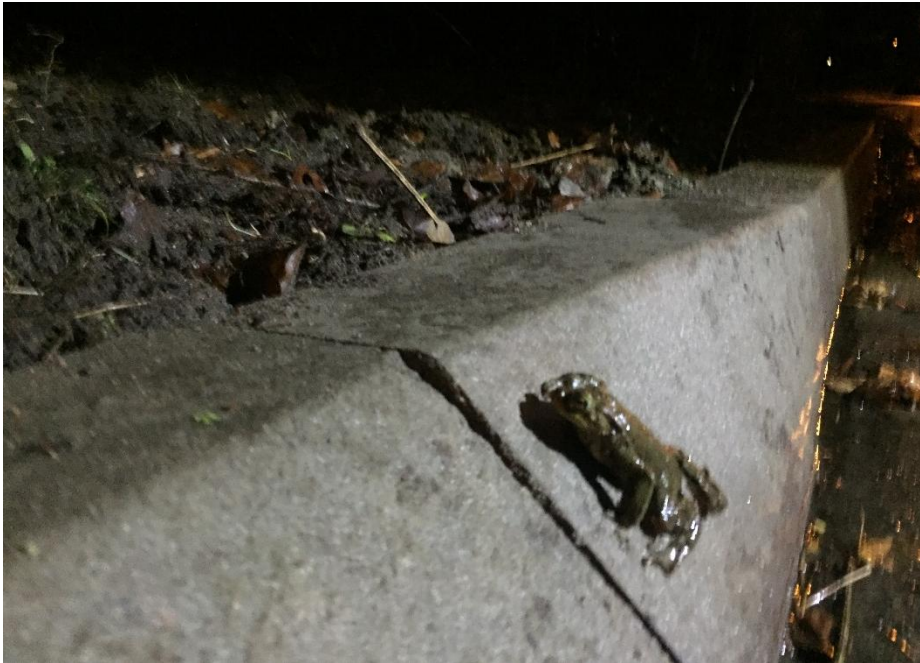
Seltener Anblick bei den Beobachtungen am F10-Stein: ein Erdkröten Männchen erklettert relativ zügig den schrägen Bordstein. Auf den ersten zwei Bildern ist das für Erdkröten typische nahe wandern am Hindernis und Abtasten dessen Oberfläche durch die Vorderfinger zu erkennen.

Der Flachbordstein F10 schneidet im Test nicht erfolgreich ab. Er wird sowohl von Single Erdkröten (Männchen sowie Weibchen) als auch Grasfröschen oft gar nicht wahrgenommen. Die kleine Kante zur Fahrbahnoberfläche wird mit den Vorderfingern ertastet und anschließend an der Kante entlanggewandert. Wenn die Ansträgung über der Kante wahrgenommen wird, ist der Stein F10 zumindest für Single Männchen der Erdkröte erkletterbar (Leider keine Beobachtungen mit Single Weibchen, die die Schräge erfolgreich entdeckt haben). Für Doppeldecker der Erdkröten war der Stein, wenn denn wahrgenommen, nur in Einzelfällen erkletterbar. Eher kommt es jedoch bei den Kletterversuchen zum Abrutschen und Umkippen des Doppeldeckers und dadurch zu erhöhter Gefahr in den Gully zu fallen. Ein Grasfroschdoppeldecker konnte den Stein erklettern, allerdings mit großer Mühe und nach mehrmaligem Abrutschen insbesondere der Hinterfüße (siehe Fotos unten).

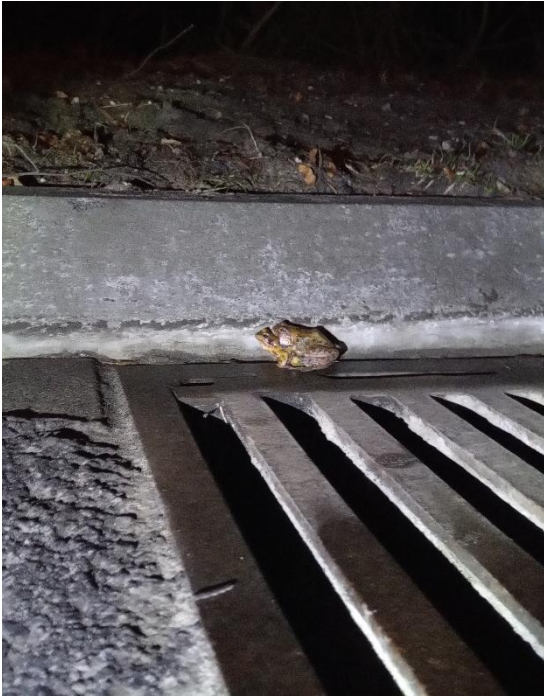
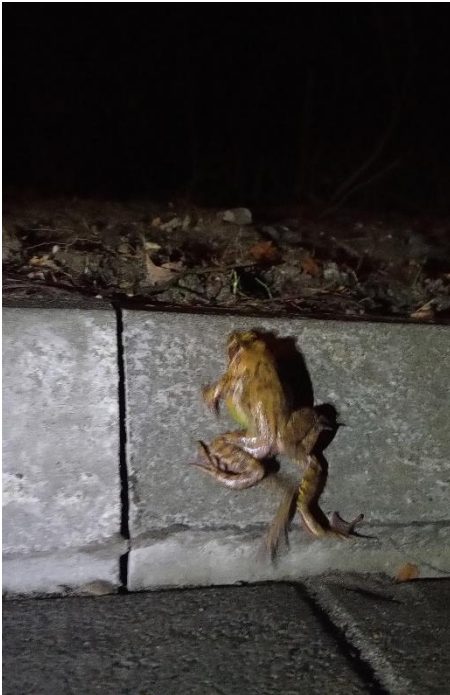
Nach mehreren Versuchen schafft es ein Grasfrosch Pärchen (Weibchen unten, Männchen oben) den Bordstein F10 zu erklettern. Die Steigung scheint aber selbst für die gut sprung- und kletterfähigen Grasfrösche für eine zügige Erkletterung zu steil zu sein. Gut zu erkennen ist das mehrmalige Abstützen durch die Hinterfüße sowohl des Weibchens als auch des Männchens.

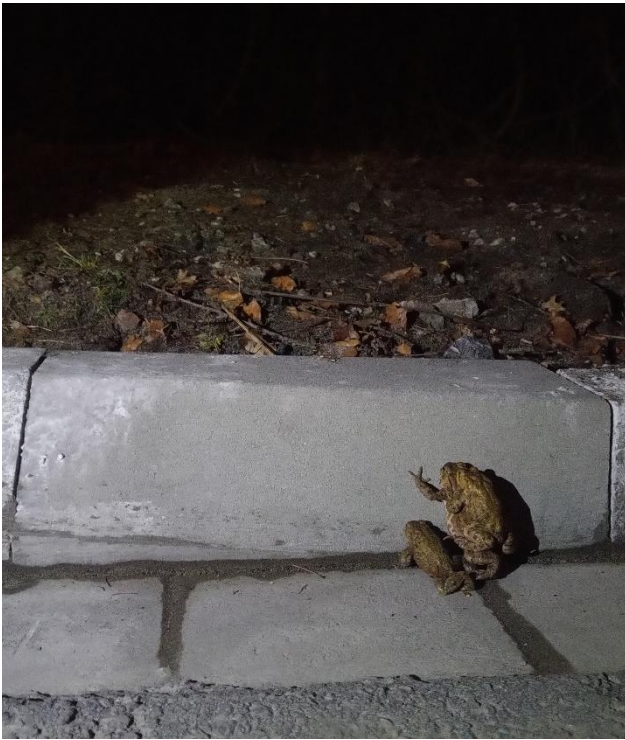
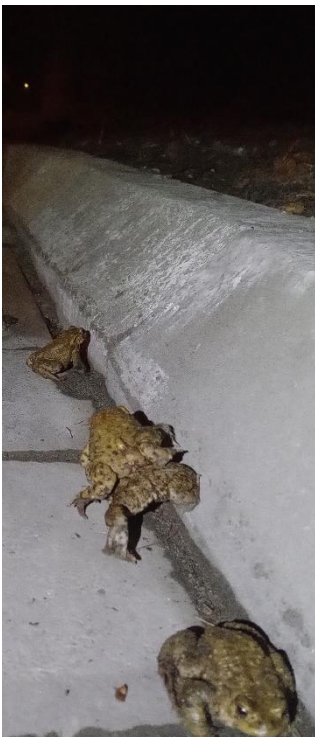
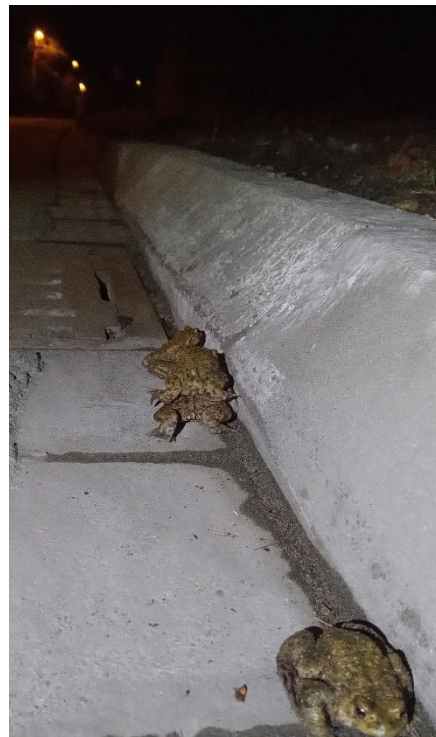
Erdkröten Doppeldecker trifft auf den Flachbordstein F10, versucht diesen im Übergangsbereich zum Hochbord zu erklettern, rutscht ab und wandert anschließend entlang der Kante in Richtung Gully am Bordstein ohne einen erneuten Kletterversuch. Im Umfeld befinden sich mehrere Erdkröten Männchen wartend am Bordstein - auf dem letzten Bild nimmt einer der Männchen die Verfolgung des schon besetzten Weibchens in Richtung Gully auf und wird dadurch vom Klettern abgelenkt.

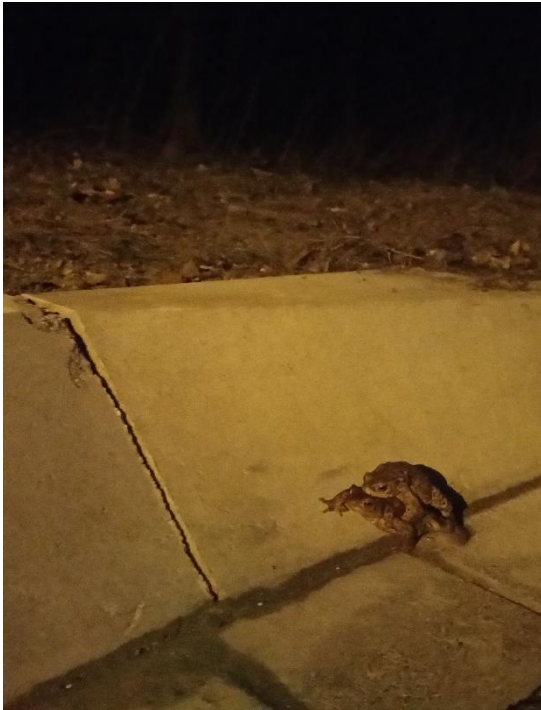
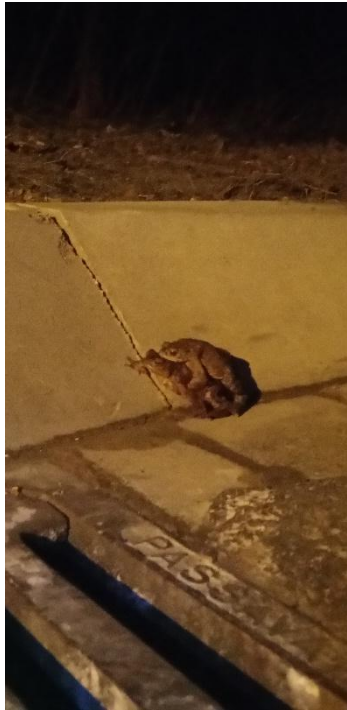
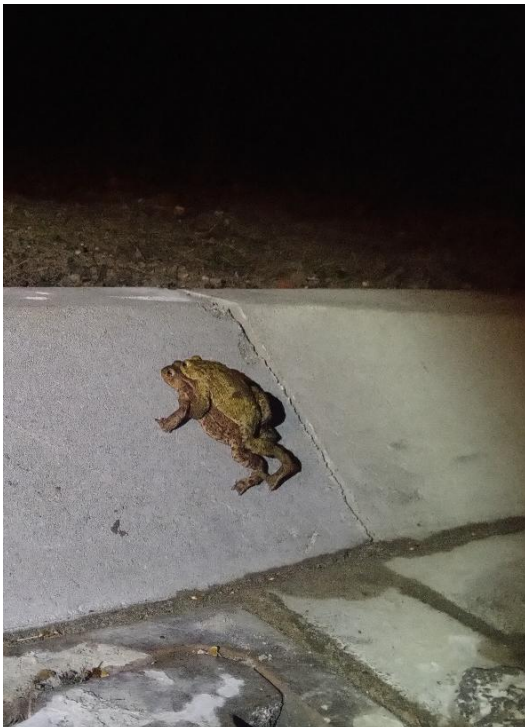
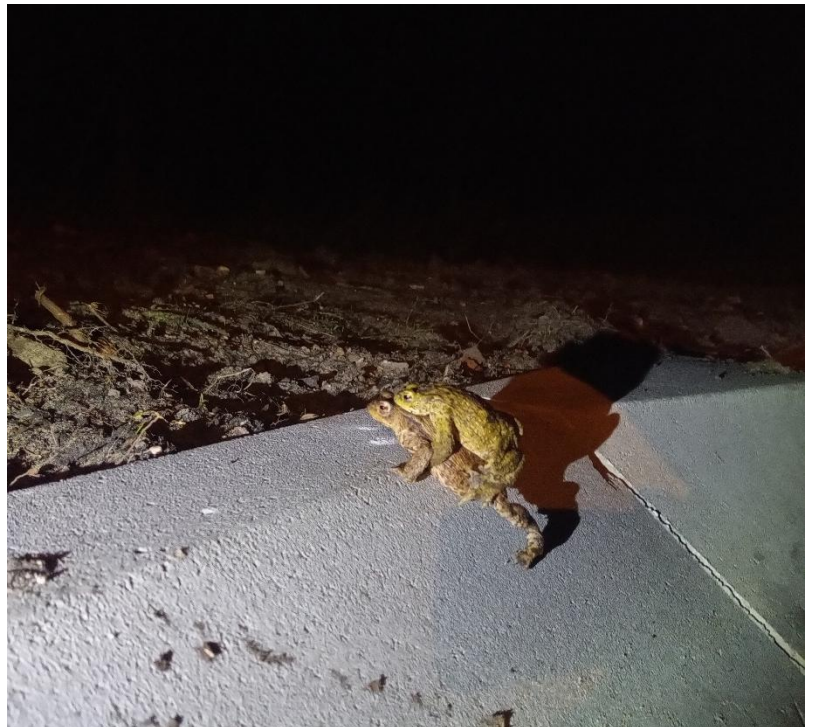
Erdkrötenpärchen erklettert von rechts kommend zügig und ohne Probleme den Flachbordstein F15. Hier gut zu erkennen, dass der Stein im steileren Übergangsstück zum Hochbord (Bild 1 und 2) noch nicht erklettert wurde, was die Bedeutung einer ausreichende Länge des wirklich abgeschägten Bereichs vor dem Gully verdeutlicht.

Der Flachbordstein F15 schneidet im Test besser ab als der F10. Alle Geschlechter beider Arten, sowie auch Doppeldecker, können den Stein gut und ohne Abrutschen Erklettern. Einige Erdkröten nehmen den Stein erst knapp vor dem Gully war, sodass ggf. eine Verlängerung der Abschrägung an jedem Gully auf drei ganze Meter-Bordsteine sinnvoll erscheint. Funde im Gully vor dem F15 in 2021: lediglich 3 Tiere.

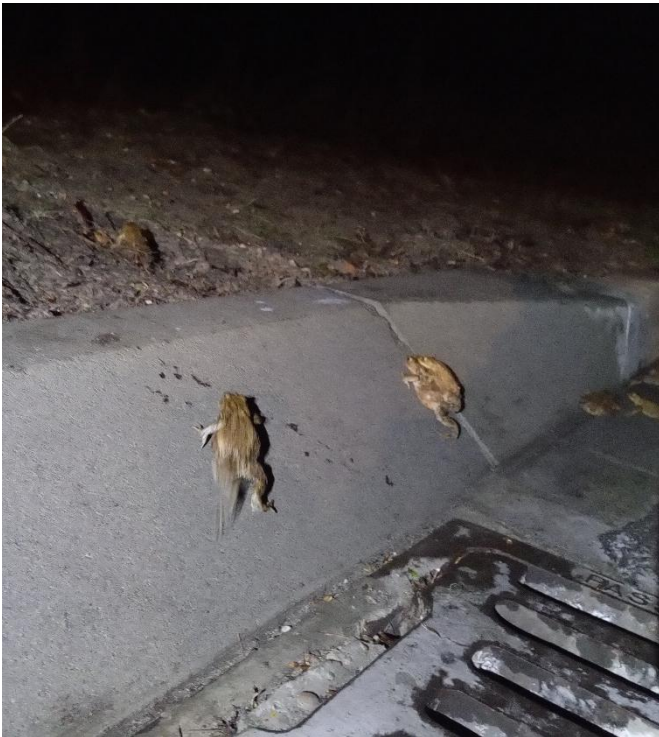
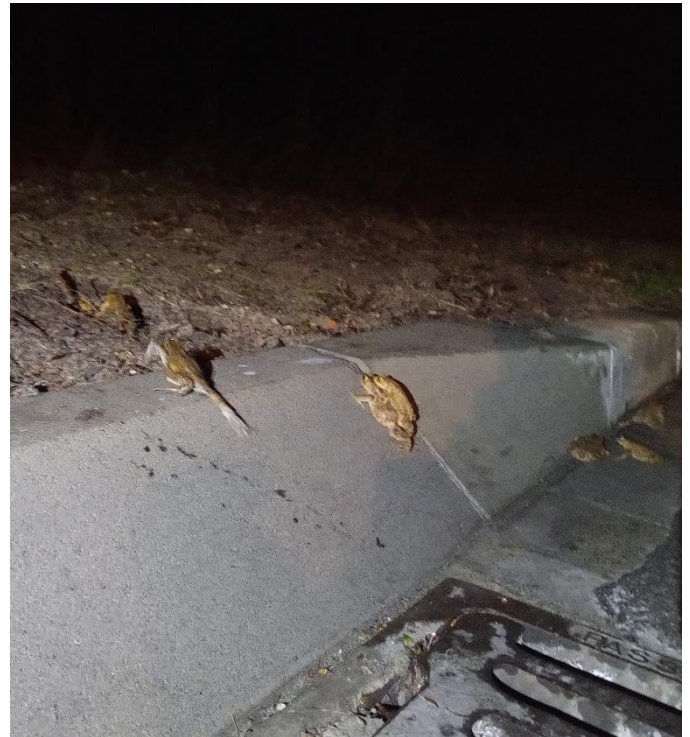
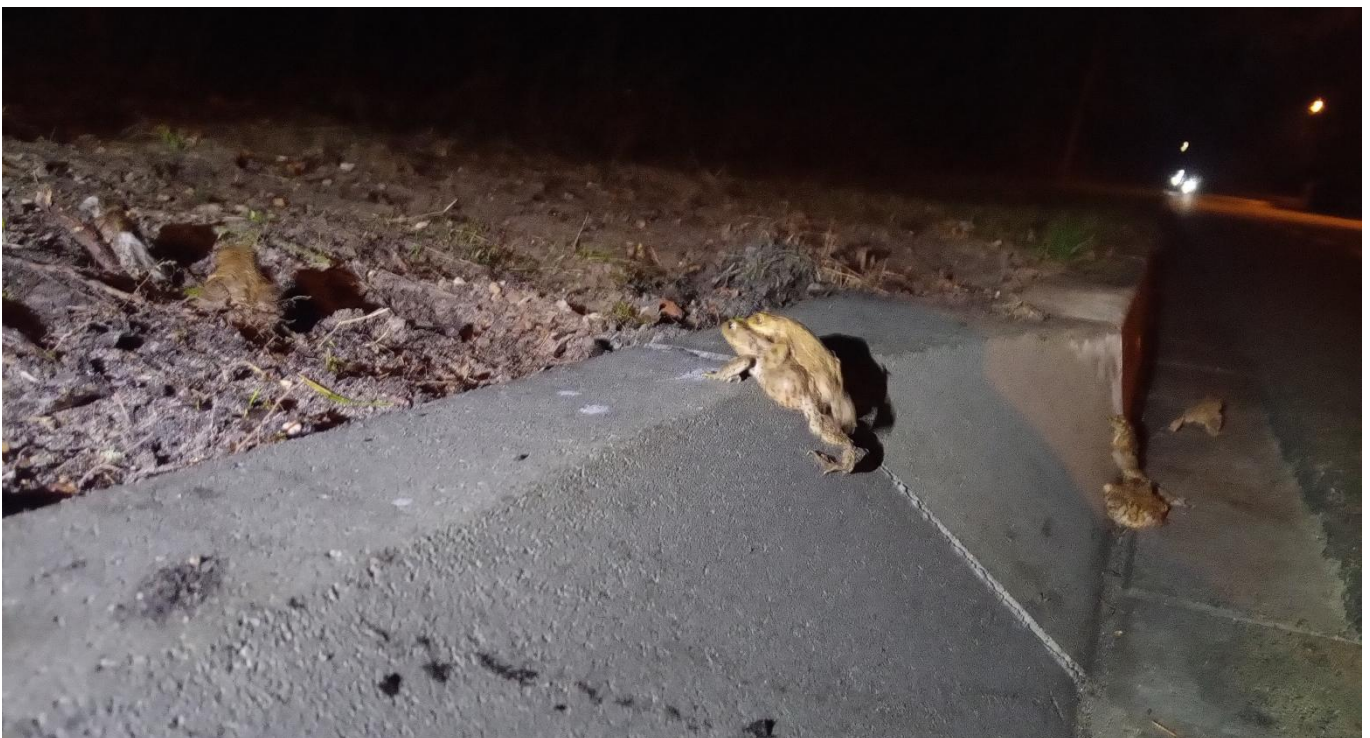
Erdkröten Single-Weibchen vorne und Erdkröten Pärchen hinten erklettern ebenfalls zügig den Flachborstein Typ F15. Im Hintergrund rechts auf dem letzten Bild sind weitere Testprobanden am Bordstein zu sehen.

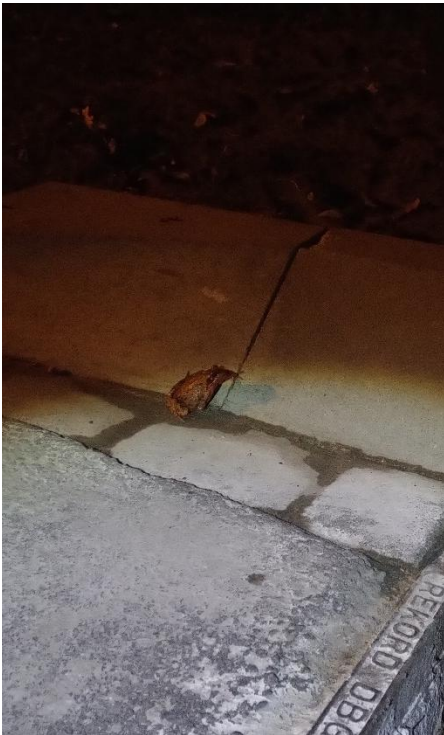
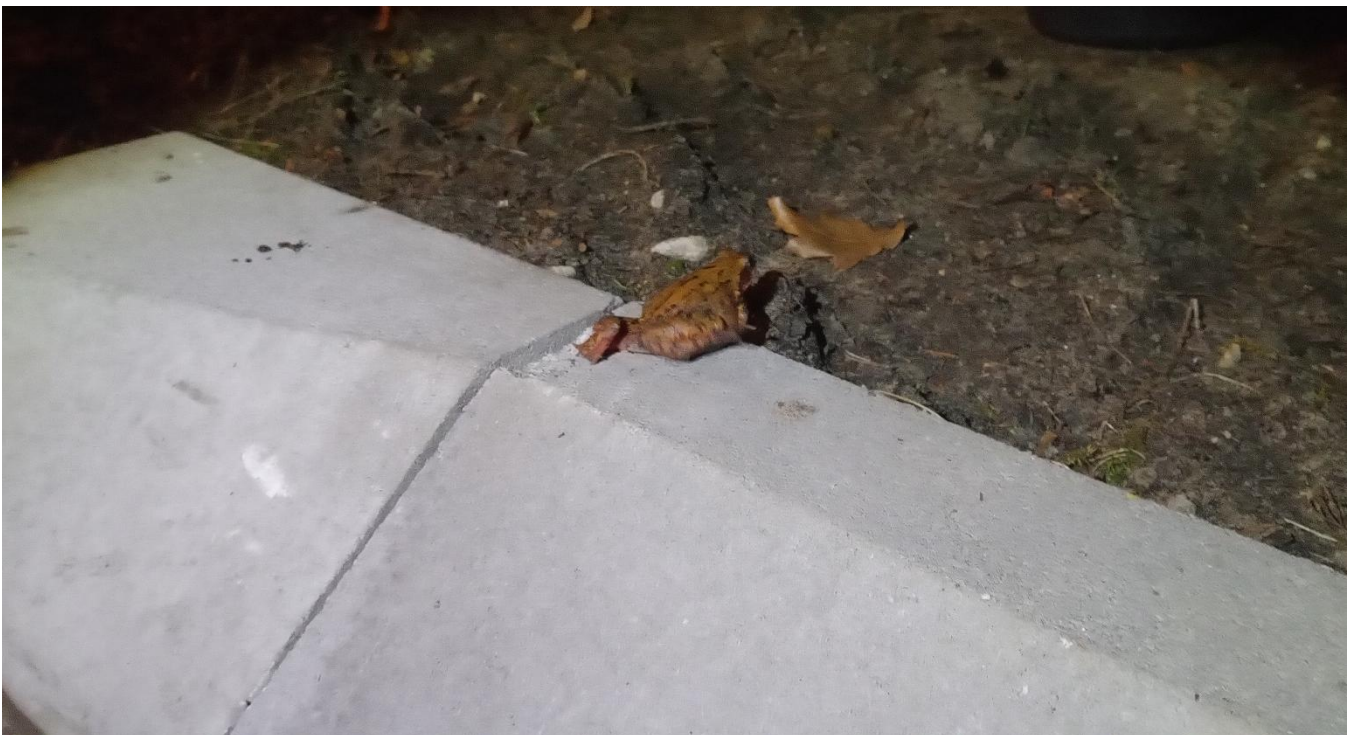
Auch für einen Single Grasfrosch stellt der Bordstein als Flachbord vom Typ F15 kein Problem mehr dar.

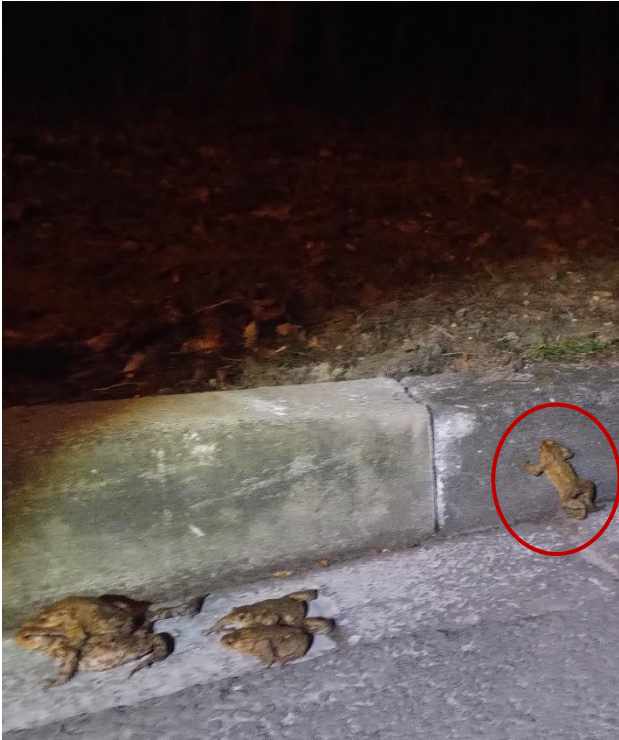
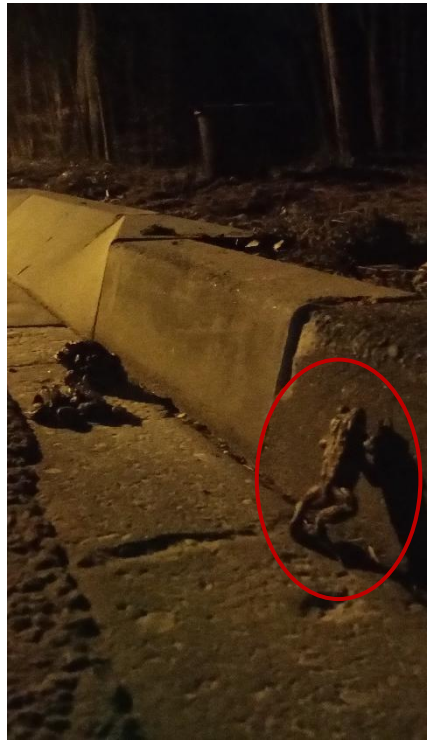
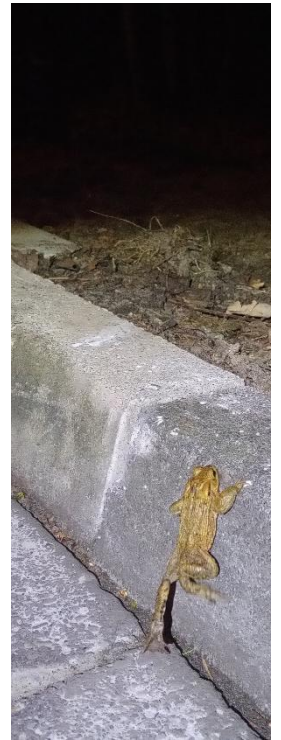
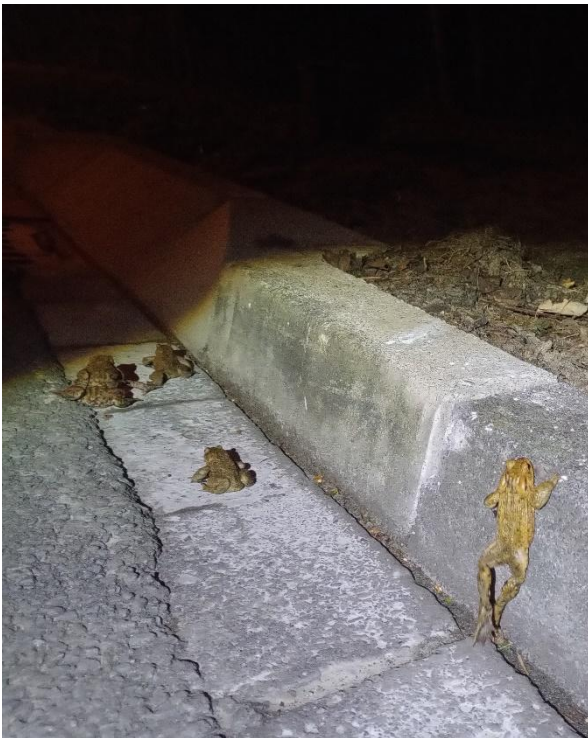
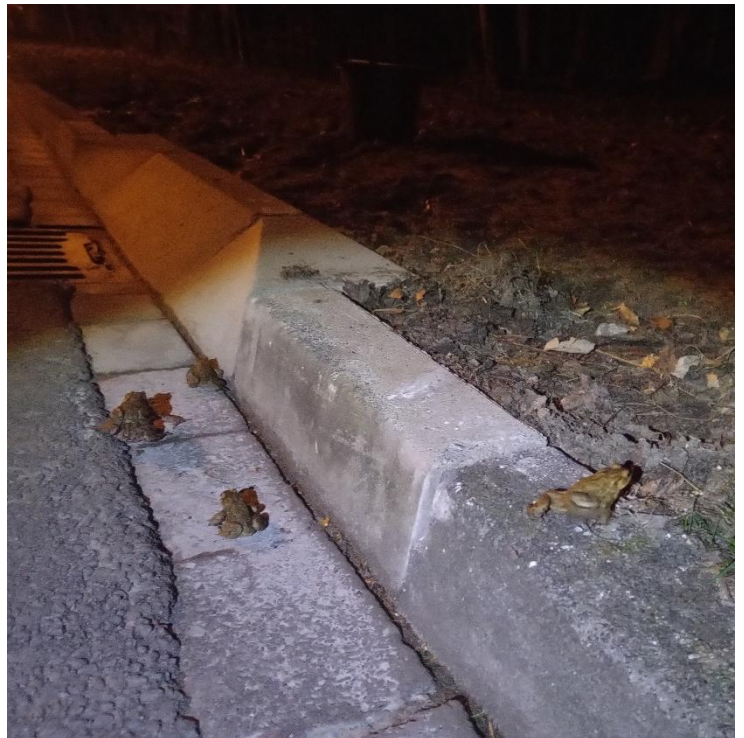
Eine männliche Erdkröte erklettert kurz vor dem F15 gekonnt den normalen Hochbordstein, während sich seine Kollegen am Stein entlang bewegen.

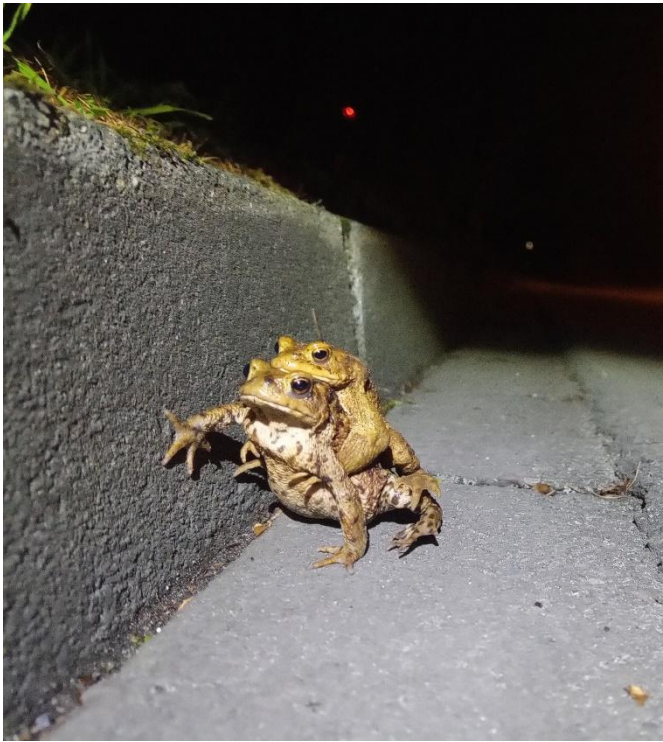
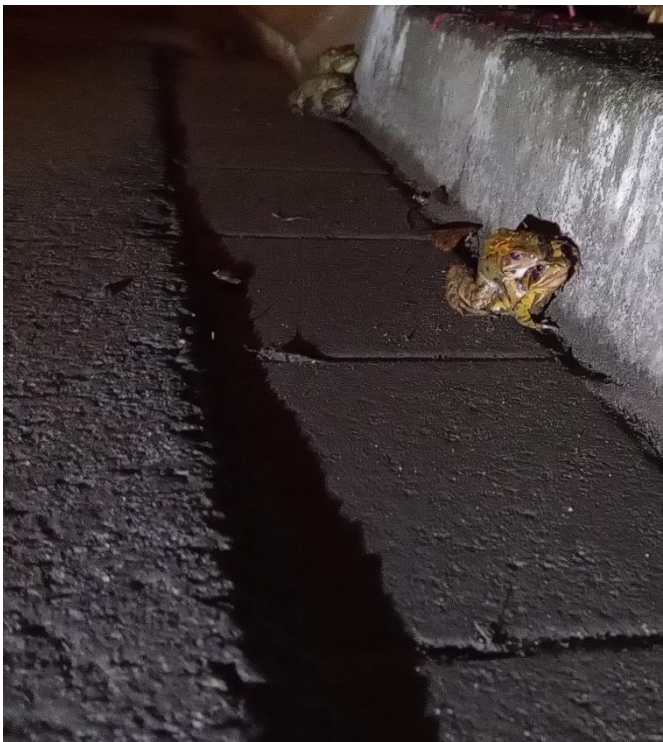
Unzählige Erdkröten- und Grasfroschpärchen sitzen auf der Brinkstraße vor den Hochborden und wandern an diesen entlang. Oben rechts ein Krötenmännchen auf einem Grasfrosch.

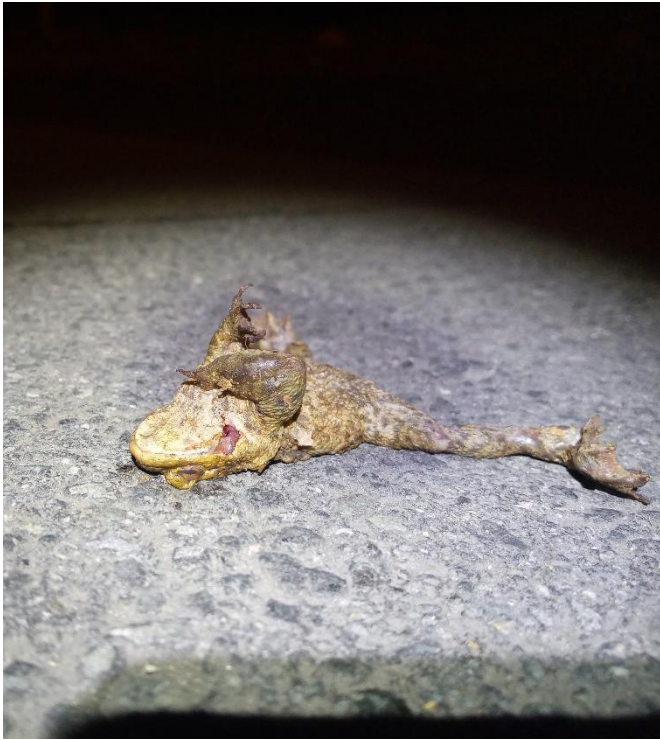
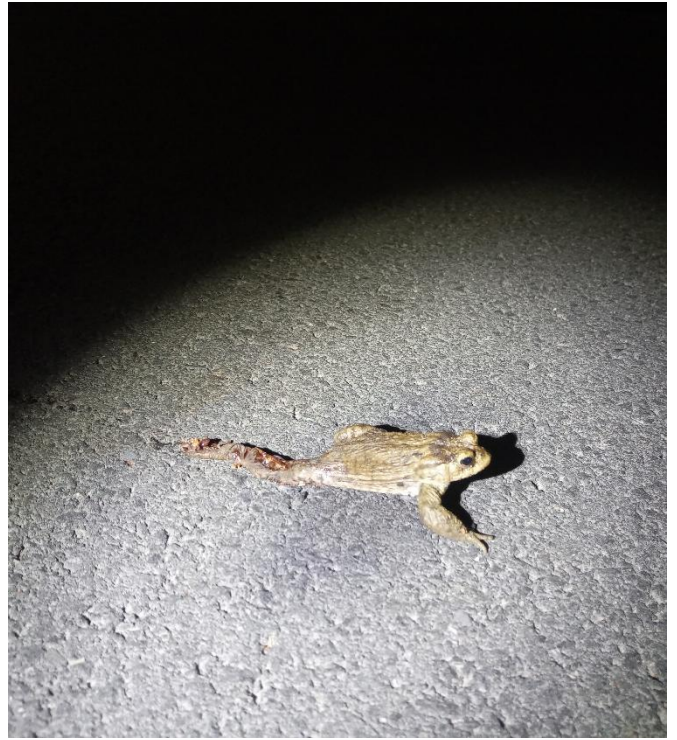
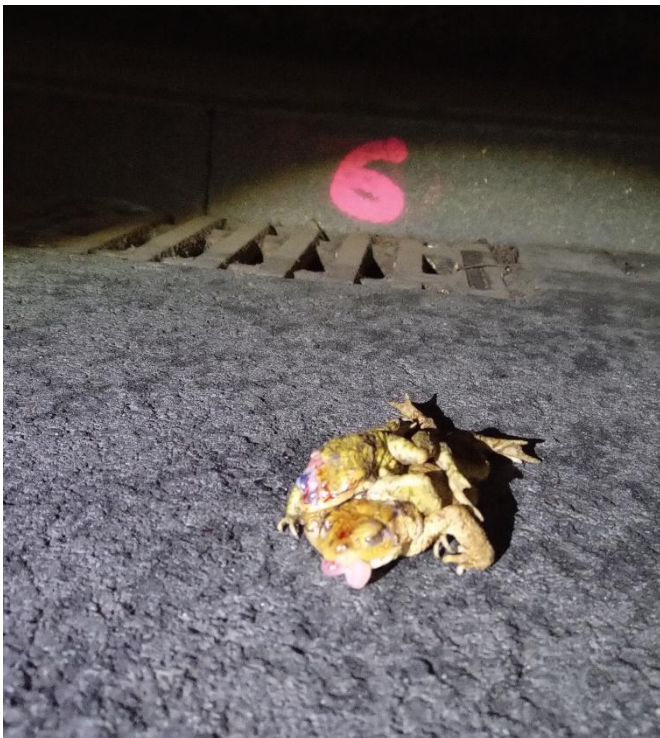
Viele tote und verletzte Amphibien durch den Straßenverkehr auf der Straße Am Waldbad.
