# **Vergleich von zwei Kunststoff-Raumgittern als Ausstiegshilfe für Amphibien aus Wasserbecken**

## **Auswertung eines Testversuchs in einem Bielefelder Freibad**

Jannis Drouyn

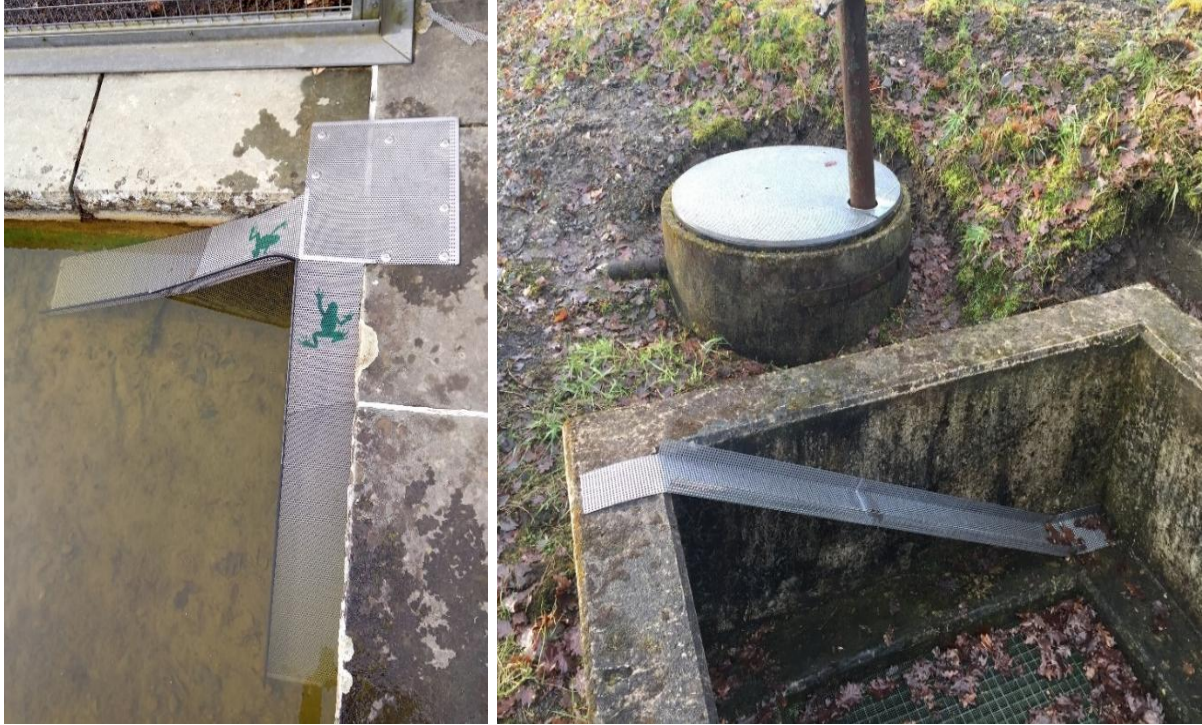
Ausstiegshilfen aus Edelstahl-Lochblech. Links: Einsatz in einem Wasserbecken im Botanischen Garten Bielefeld. Aufgrund des hohen Besucherdrucks, insbesondere durch Kinder, mit Gummi-Kanten-Verletzungsschutz und Frosch-Lackierung. Rechtes Bild: Einsatz von Lochblechen in einem Schacht zur Deponie-Überwachung in Bielefeld-Jöllenbeck (Lebensraum des nördlichen Kammmolchs *Triturus cristatus*). Der Schacht wurde zudem außen von Bewuchs und Boden freigestellt, um die Fallenwirkung zu minimieren und die Amphibien um den Schacht herum wandern zu lassen.

dieser Stelle, dass die Erhitzung von Metallbelchen durch Sonneneinstrahlung (ähnlich wie bei dauerhaften Amphibienschutzanlagen aus Metall) berücksichtigt werden sollte. Diese Erhitzung kann bei Amphibien zu Verbrennungen der Haut führen. Ein Wasserkontakt der Ausstiegsbleche bzw. eine schattige Lage sind daher beim Einsatz solcher Metall-Materialien zu bevorzugen.

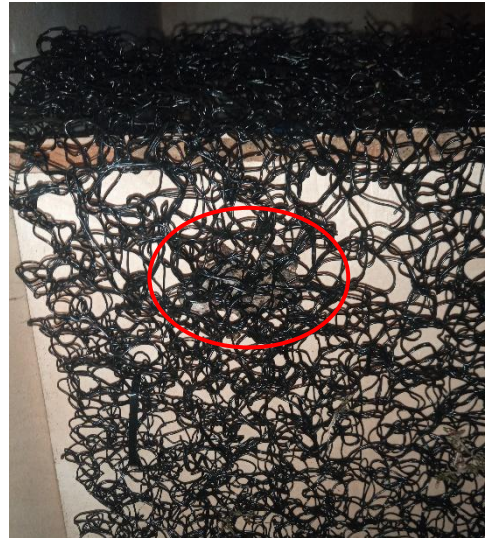
Tote Erdkröte, die sich zwischen Matte und Holz geschoben hatte

Angemerkt werden muss, dass etwa 5 Tiere davon nicht in den Fangboxen gefunden wurden, sondern beim Auffinden noch an den Krallmatten hingen. Diese Tiere waren aufgrund der Situation mit den Frostschutz-Schwimmern im Wasser, hinter die Krallmatte geschwommen und haben die Krallmatte daher von der anderen Seite her erklettert. Oben konnten die Tiere somit nicht wie angedacht, auf das Holzpodest klettern und hingen daher zwischen Krallmatte und Brett der Holzkonstruktion fest. Leider hatte sich hier eine Erdkröte am Terramat A Modell so weit zwischen Matte und Holzkonstruktion hochgeschoben, dass sie beim Kontrollieren nicht entdeckt und erst beim Abbau der Konstruktion nach dem Test tot und regelrecht mumifiziert geborgen wurde.

Dieses Festhängen geht jedoch nicht auf die Krallmatte an sich zurück, sondern auf die Versuchskonstruktion. Die Tiere, die noch kletternd an der Krallmatte gefunden wurden, zählen trotzdem in die oben genannten Gesamtanzahlen, da das Erklettern der Matten auch bei diesen Tieren funktioniert hat, nur eben auf der falschen Seite.

Als Konsequenz aus dem Totfund bei diesem Testversuch, ist bei einem dauerhaften Einsatz von Krallmatten in Becken darauf zu achten, dass die Gitter nicht zu eng bzw. fest am Beckenrand anliegen, wenn die Amphibien auch die Möglichkeit haben (z.B. durch Schwimmer), hinter die Krallmatte zu gelangen. Wird dies bei der Montage beachtet, können die Amphibien dann theoretisch auch zwischen Krallmatte und

Beckenrand klettern, ohne sich dort selbst einzuklemmen. Für den ggf. zukünftigen Einsatz in Bielefelder Freibädern muss daher die Befestigung der Matten entsprechend gestaltet werden.
